大和ハウス工業株式会社
代表取締役社長 大野直竹
大阪市北区梅田3-3-5

賃貸住宅・戸建住宅用の防火ドア・防火サッシにおける不適合施工について

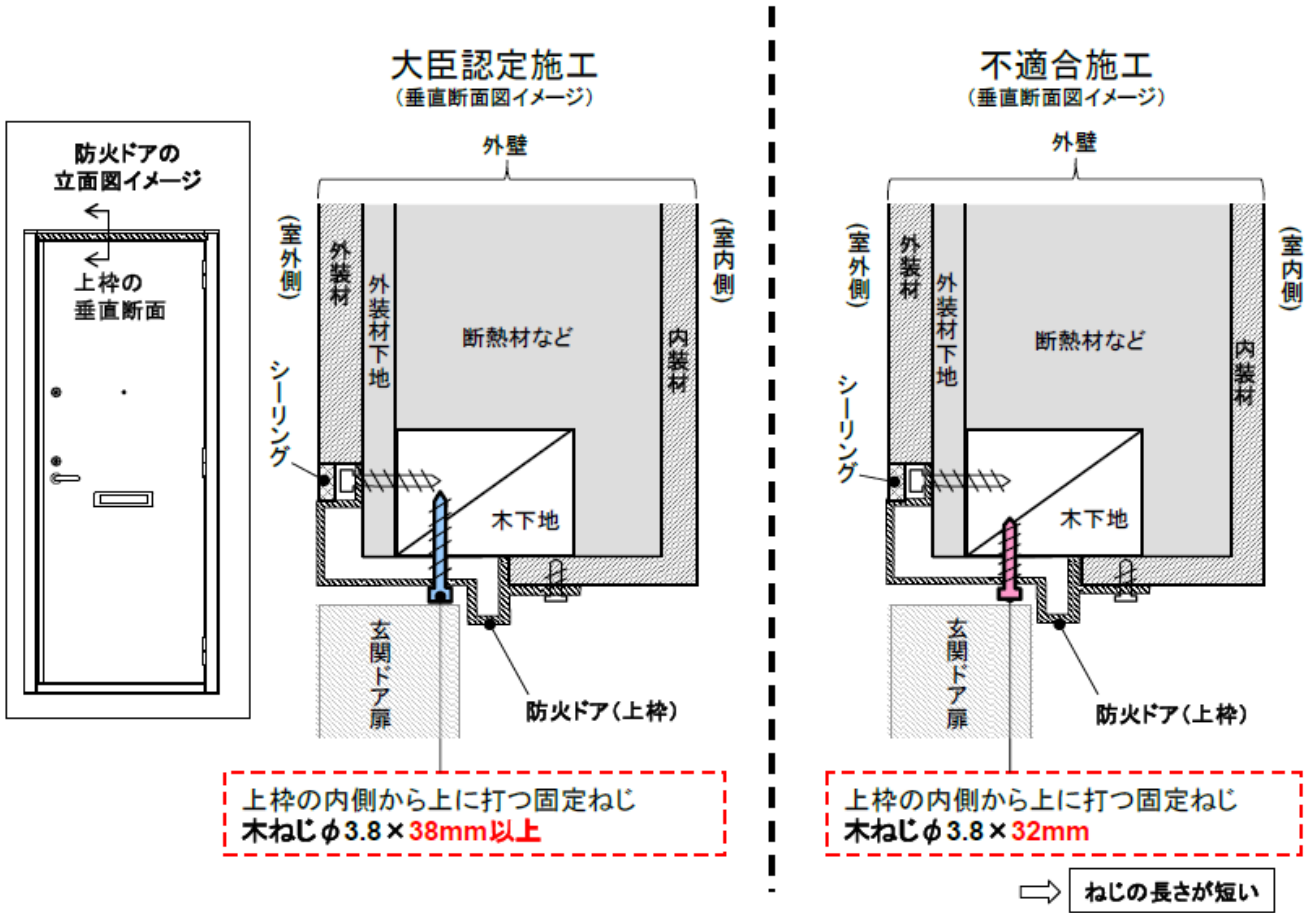
●不適合施工パターン① (EB - 0865、0895) : 防火ドア

防火ドアメーカーまたは防火サッシメーカー指定のねじ以外のねじ（長さが短いねじ・径が小さいねじ）で固定していたこと。

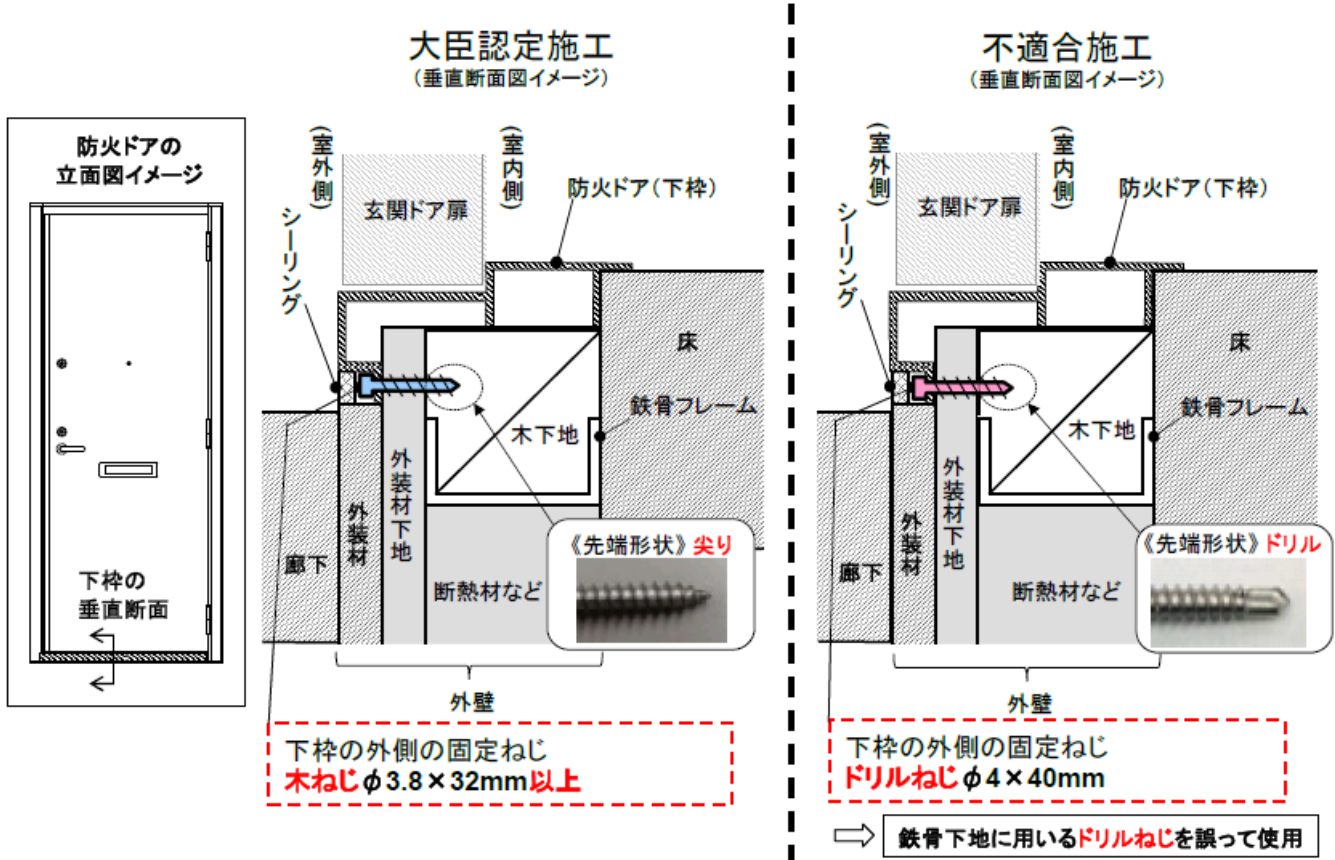
●不適合施工パターン③ (EB - 0865、0895) : 防火ドア

防火ドアメーカーまたは防火サッシメーカー指定のねじ（木ねじ）以外のねじ（ドリルねじ）で固定していたこと。
